Eisfreihaltung einer Wasserkraftanlage WKW Oberilzmühle, Passau, Deutschland

Wasserkraftwerke Passau GmbH
<http://www.stadtwerke-passau.de>

Einsatz
1 Wasserkraftwerk mit OLOID
Typ 400

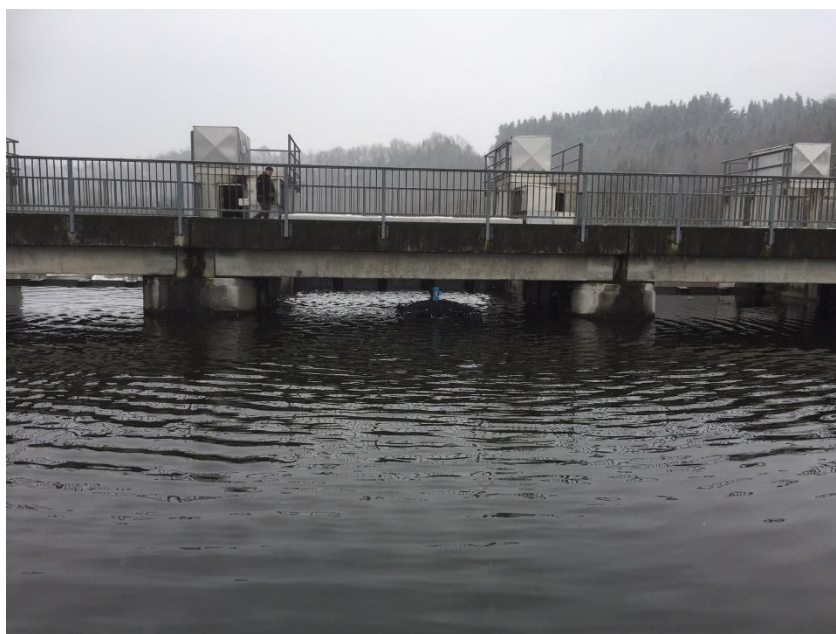
Für den Test der Eisfreihaltung wurde im Januar 2018 ein OLOID Typ 400 auf Schwimmer vor einer der 4 Wehrklappen installiert und der Verlauf beobachtet und vom Betreiber dokumentiert.

Im Testzeitraum kam es bis zu -14 °C Außentemperatur und die Wehrklappe mit OLOID blieb sowohl an der Wehrklappe als auch in einem Halbkreis hinter dem OLOID komplett eisfrei, sodass die Benutzung der Wehrklappe gewährleistet war. Die anderen 3 Wehrklappen zeigten im gleichen Testzeitraum eine deutliche Eisbildung.

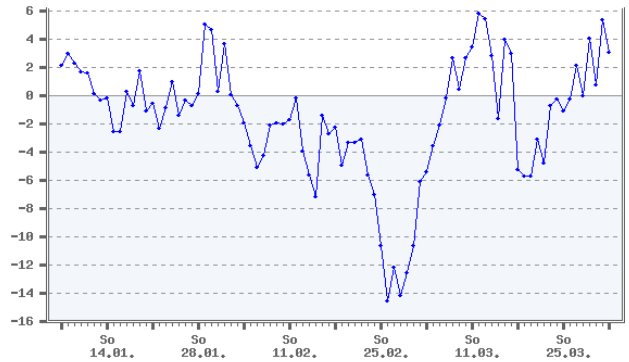
Die Grafik rechts zeigt die nächtlichen Tiefsttemperaturen von der Wetterstation Fürstenzell (bei Passau) mit bis zu -14° im Testzeitraum. (Referenz: www.wetteronline.ch)

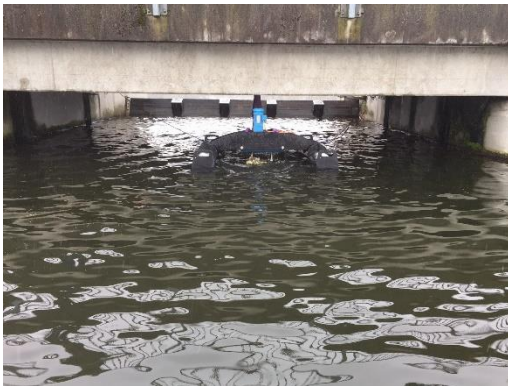
23.1.2018 OLOID Typ 400 mit Strömungsrichtung zur Wehrklappe

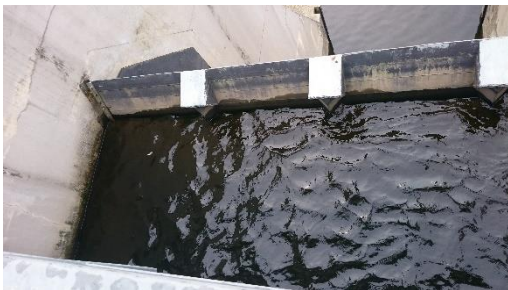
15.02.2018 Wehrklappe mit OLOID eisfrei

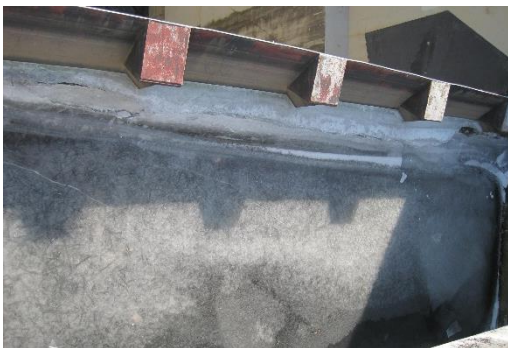
28.02.2018 Wehrklappe ohne OLOID zum Vergleich

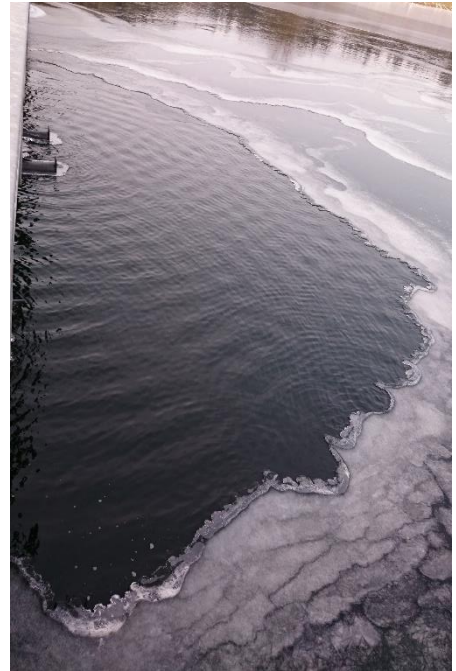
27.02.2018 (-14°C) Eisfreihaltung auch hinter dem OLOID

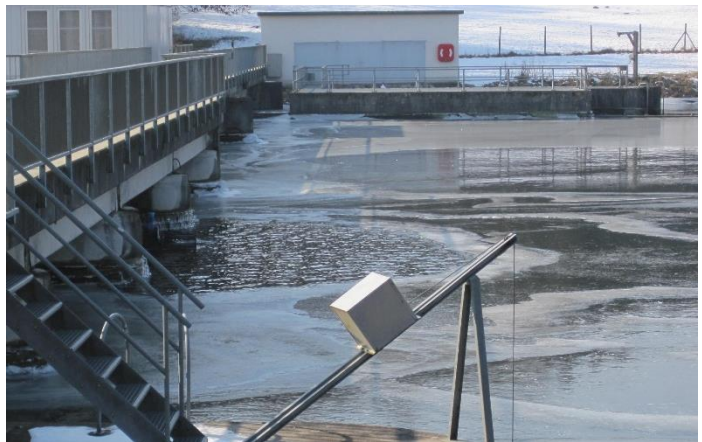
28.02.2018 Alle 4 Wehrklappen im Bild nur mit OLOID eisfrei
